AVIONES

EN COMBATE: ASES Y LEYENDAS

B-26 MARAUDER “CABALLO DE BATALLA” DE LA NOVENA FUERZA AÉREA

Iain Nye

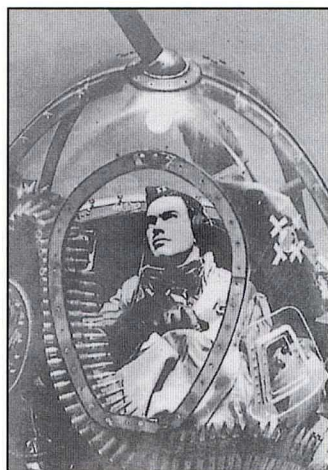
Aunque tenía un magnífico campo de visión en todas direcciones cuando estaba inclinado sobre el visor, el apuntador de un B-26 apenas disponía de espacio para sí mismo en el morro. Dos ametralladoras, cajas de munición y sus cintas de grandes proyectiles, hacían que el lugar estuviese un tanto repleto. Cuando, a mediados de 1944, disminuyó el riesgo de los ataques de los cazas de la Luftwaffe, una de las ametralladoras fue retirada (y en muchas ocasiones ambas). Bajo el panel visual liso para apuntar las bombas había una ventanilla para deshacerse de las vainas de los proyectiles.

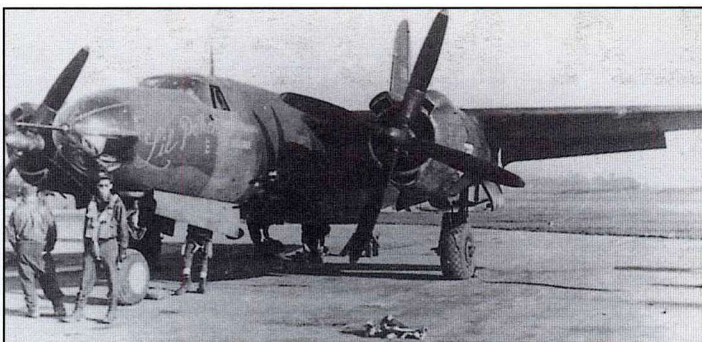
Aquí vemos a uno de los B-26B del 451° BS antes de que los seis miembros de su tripulación subiesen a bordo para ocupar sus puestos respectivos, ajustarse los correajes y encender los motores. Un modesto registro de misiones adorna al *L'il Po 'kchop*, aunque pronto se ampliaría hasta un total de 100 salidas completadas antes de junio de 1944.

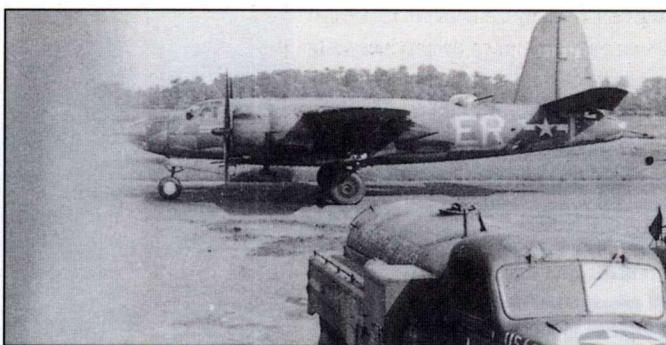
Aunque al principio tomaron prestada gran cantidad de equipos de sus anfitriones de la RAF a su llegada a Inglaterra, las unidades de la Fuerza Aérea del Ejército fueron rápidamente inundadas con excelentes equipos fabricados en los Estados Unidos, como el camión cisterna de gran capacidad que se ve en primer plano de esta instantánea. Detrás del camión se ve al B-26B-35 41-31976 del 450º BS, recién repostado y listo para su siguiente misión desde el “Campo Andrews”.

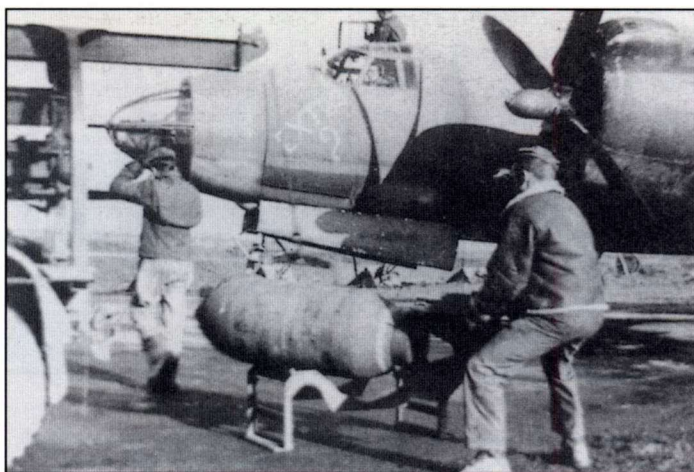
Cargar de bombas docenas de bombarderos durante una serie de salidas que parecía no tener fin podía resultar un trabajo agotador, y los hombres de las tripulaciones de tierra agradecían cualquier ayuda eficaz por poca que fuese. El camión de bombas americano, con las vigas de hierro de soporte y poleas, permitía a las tripulaciones colocar las bombas sobre soportes, que después eran llevados debajo de las bodegas de bombas abiertas. El B-26 que se ve al fondo de esta fotografía tenía por nombre *EXTRA*. Obsérvese su impresionante registro de misiones.

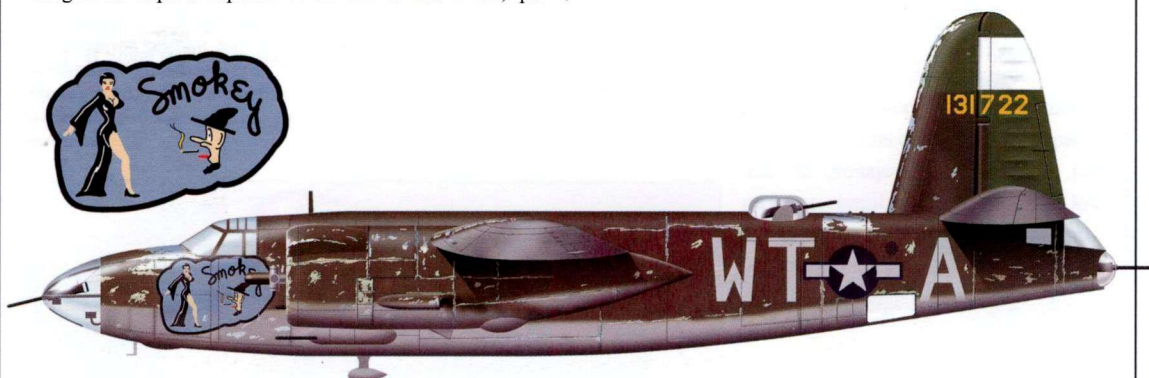
B-26B-20-MA 41-31722/WT-A *Smokey* del 456° BS/323° BG

Con un típicamente deteriorado acabado de color verde oliva pardo, este aparato muestra evidencias de haber “tomado prestadas” algunas secciones de sus hermanos para poder seguir volando. En el teatro de operaciones europeo era muy común que muchos B-26 mostrasen indicios de

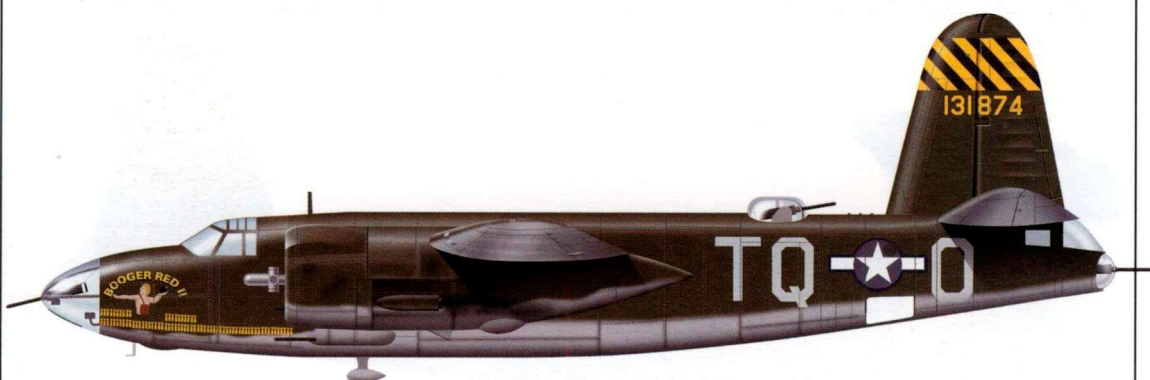
B-26B-30-MA 41-31874/TQ-Q *Booger Red II* del 559° BS/387° BG

Sivert. El 15 de agosto de 1944, consiguió un impacto directo con dos bombas de 900 kg sobre un puente pilotando este mismo aparato. Tras sufrir graves daños durante un ataque masivo de cazas el 23 de diciembre, el 41-31874 consiguió como pudo llegar a la base, pero nunca volvió a volar.

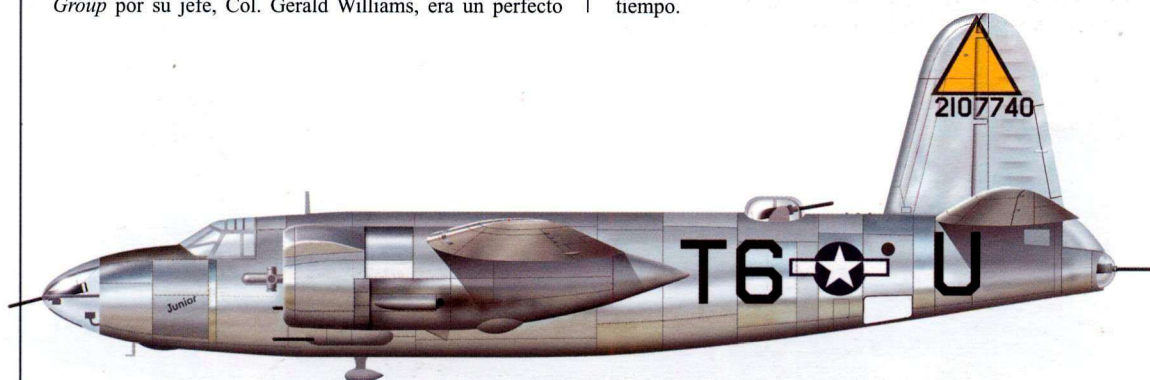
B-26C-45-MO 42-107740/T6-U Junior del 573° BS/391° BG

Este Marauder regresó de una salida con daños tan graves que se le tomaron fotografías oficiales cuando llegó a su base de Matching, Essex. Los daños habían sido causados el 20 de mayo de 1944 cuando un proyectil antiaéreo de 88 mm seccionó la parte superior del plano fijo de deriva y del timón de dirección y desprendió la mayor parte del revestimiento de los

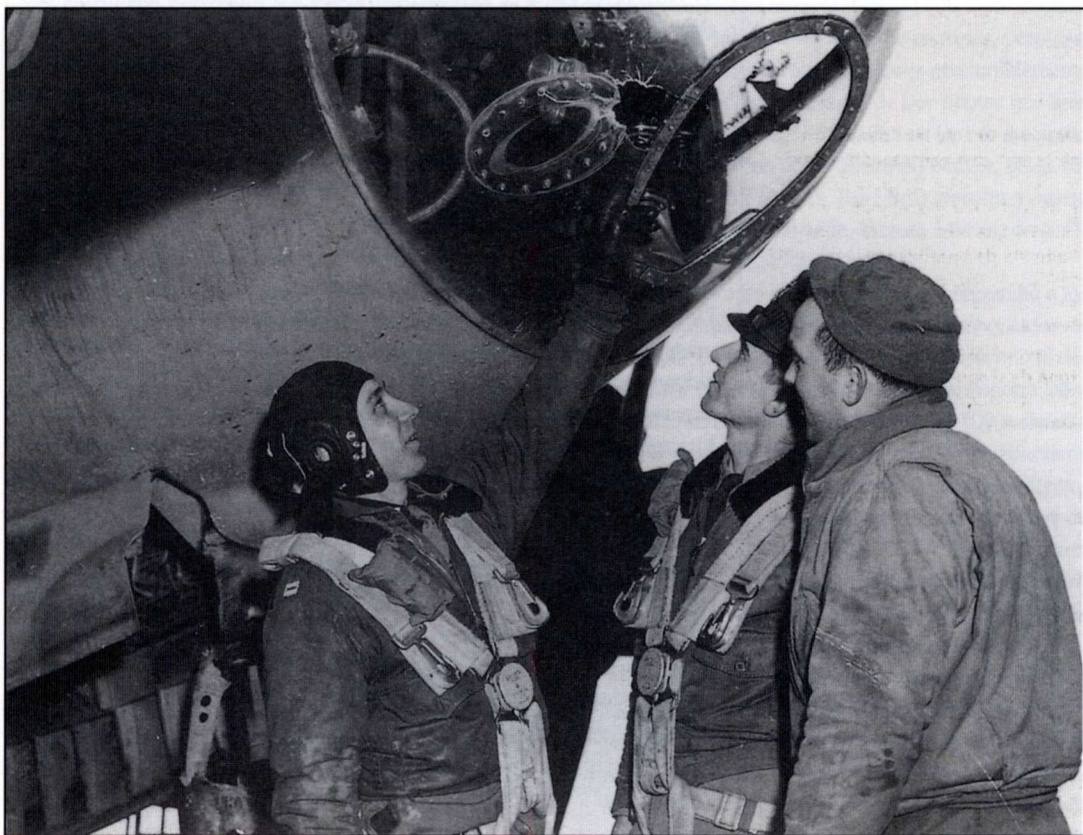
Con mucha frecuencia, los B-26 volvían a la base con muestras evidentes del contacto con el enemigo, que daban a las tripulaciones pie para reflexionar. Uno de los pensamientos que podría haber cruzado por las mentes de la tripulación de este aparato pudo ser si había sido acertado retirar las ametralladoras frontales. De hecho, fue un fragmento de metralla de un proyectil antiaéreo el que produjo estos daños, y un par de ametralladoras allí delante habrían sido de mucha utilidad; sin embargo, la cosa habría sido completamente distinta si lo que les atacó hubiese sido un caza.

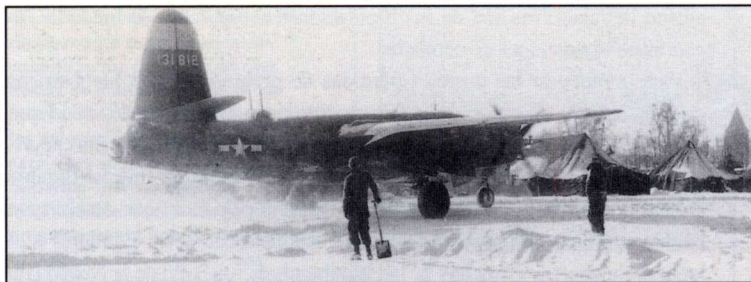
El mal tiempo traía consigo graves riesgos además de los relacionados con el combate. Este B-26 del 397° BG quedó fuera de combate en Cambrey el 13 de enero de 1945, pero se desconoce el grado de daños que había sufrido antes de estrellarse.

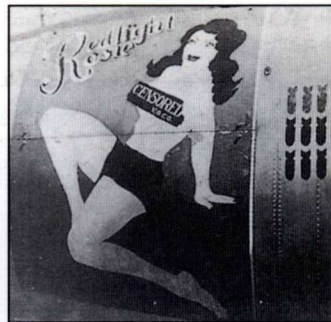
Puede suponerse que el retrato de *Rosie* adornaba el panel de la plancha blindada del B-26F-1 42-96281 durante la totalidad de las 108 misiones de combate que realizó entre el 13 de junio de 1944 y el día de la victoria en Europa. Esta imagen corresponde a finales de 1944, cuando todavía tenía por delante unas cuantas misiones y su piloto era el Tte. J. V. Roy. *Rosie* posaba sobre un panel pintado de color gris, que contrastaba bastante con su pelo negro y su ropa interior roja. Las recatadas tiras de censura sobre los dibujos de chicas desnudas pintadas en los aviones eran bastante corrientes.

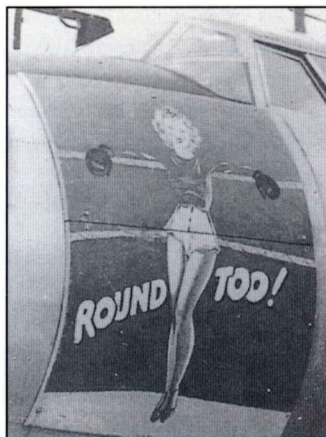
Un B-26G-10 del 495° BS/394° BG mostrando uno de los dibujos más llamativos pintados en los Marauder del teatro de operaciones europeo. Este avión es uno de los que aparecen en las láminas en color.
